# Hromada Technických Problémů

## Kolísání volnoběhu nepodceňujte

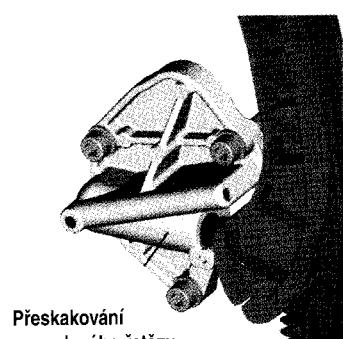
Přeskakování rozvodového řetězu vlivem jeho nadměrného vytahání či nevhodné konstrukce napínáku

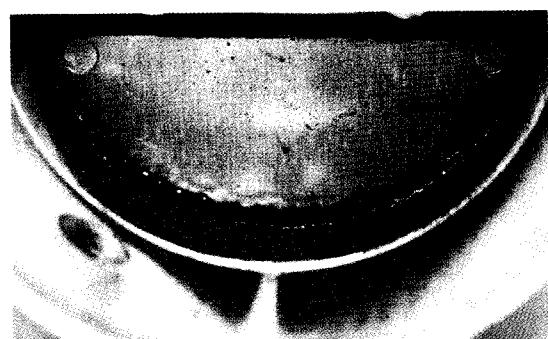
Škrticí klapka zanesená karbonem vinou nevhodného vyuštění EGR ventilu v sání

Podobně reagují některé nezasvěcené autodílny, které se problém snaží logicky odhalit v regulaci motoru (ne že by tam nemohl být) spíše než v jeho mechanice. „Již jsme opravovali i motor, u něhož některý z mnoha servisů, jimž dotyčná fabiá prošla, vyvrátil otvor ve škrticí klapce, čímž se podařilo stabilitu volnoběhu na čas obnovit. U této závady přitom jednoznačně

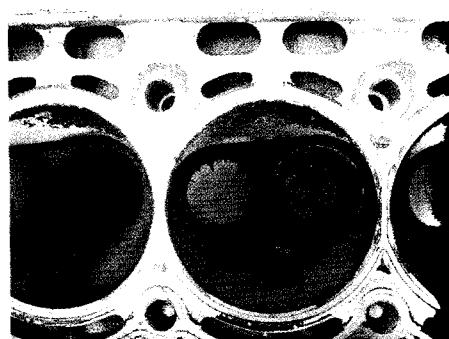
Podpálené výfukové ventily vinou zakarbonovaných hydraulických zdvihátek či příliš velké vúle dříku

platí, že cím déle se s ní jezdí, tím dražší a náročnější je následná oprava,“ říká Ivan Kasl z firmy Motorservis Kasl specializované na opravy motorů. Příčinou nestabilního volnoběhu totiž nejčastěji je ztráta komprese vinou netěsnosti – nedovírání výfukových ventilů. Tento stav se nejdříve projevuje při nízkých otáčkách, kdy má směs více času uniknout nedovřeným ventilům – po přidání plynu se chod většinou srovná. Podfukování ventilu přitom přináší jeho obrovské tepelné namáhání, které jej po čase deformuje a sedlo také. Výsledkem tak bývají podpálené ventily nejdříve na jednom, poté i na ostatních válcích.

téma neseřízených ventilových vůlí, které se přirozeným zaklepáním časem zmenšily na nulu. Motor 1,2 HTP však má svůj původ v šestnáctistovce Volkswagen a z ní podědil i pro německého výrobce charakteristické samocínné hydraulické vymezování ventilových vůlí. Ivan Kasl na opravovaných hlavách sleduje dva problémy, které mohou být příčinou nedovírání ventilu: Karbonem zcela znehybňená hydraulická zdvihátka a velké vúle ventilu ve dříku, což způsobuje jeho chvění při pohybu a pozdní zavírání.
