### Katalyzátor ničí ventily

### MOTOR NAVRŽENÝ MARTÁNÝ

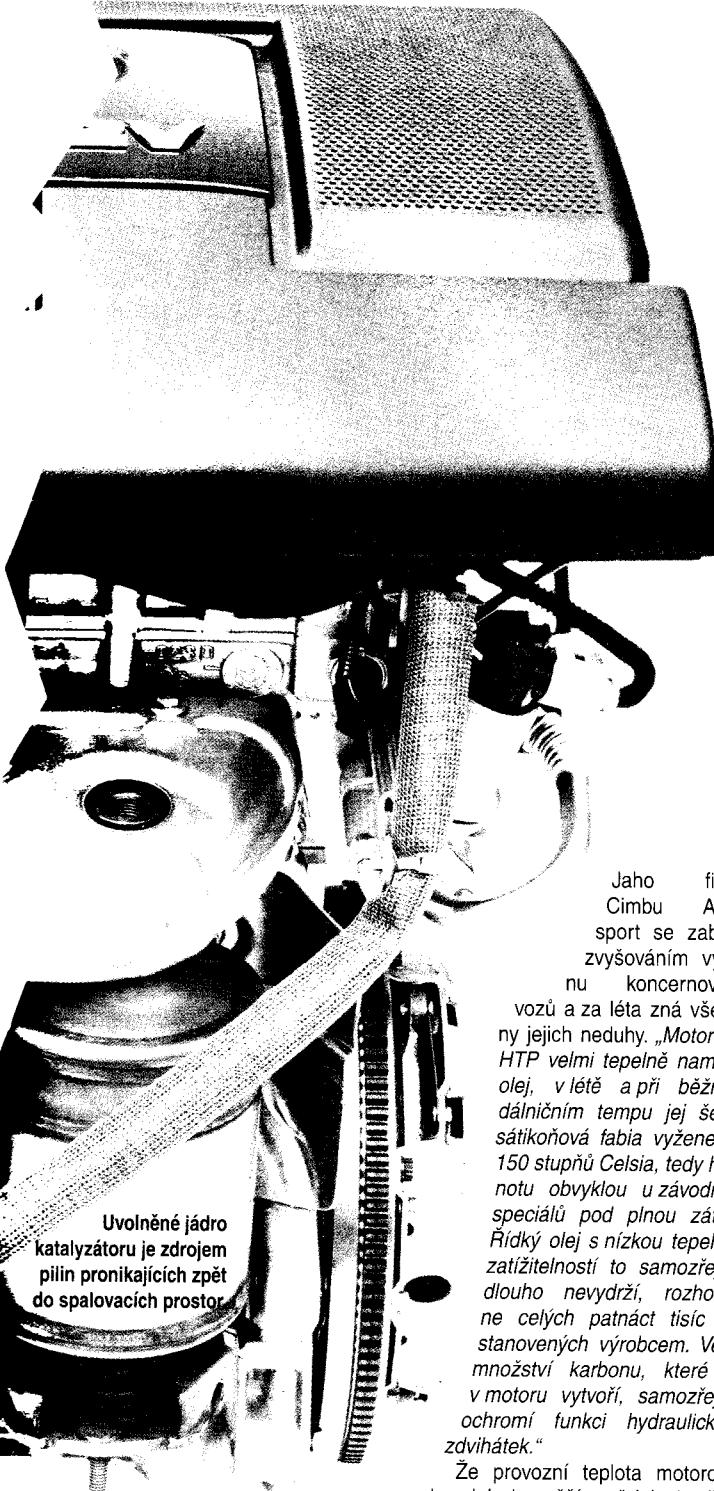
Uvolněné jádro katalyzátoru je zdrojem pilin pronikajících zpět do spalovacích prostorů
